PROYECTO DE INFRAESTRUCTURA VIAL

PAVIMENTACIÓN E ILUMINACIÓN VILLA ITATÍ - ETAPA II

ESTUDIO DE SUELOS

AGOSTO 2024

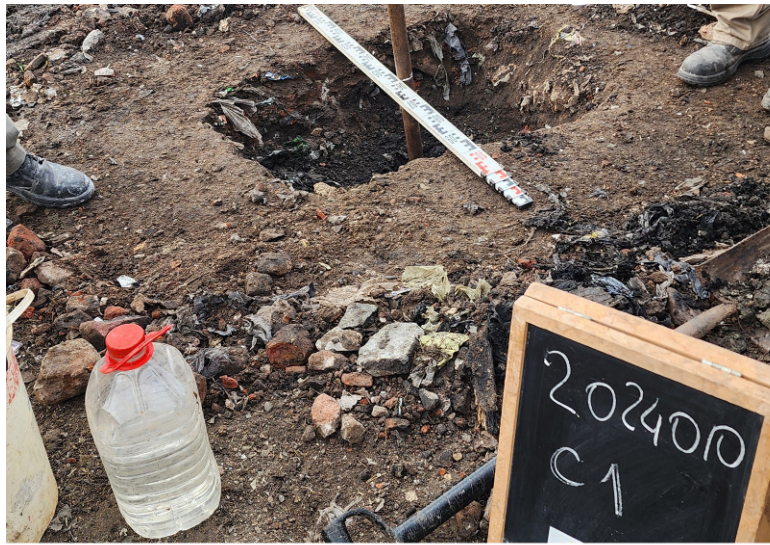
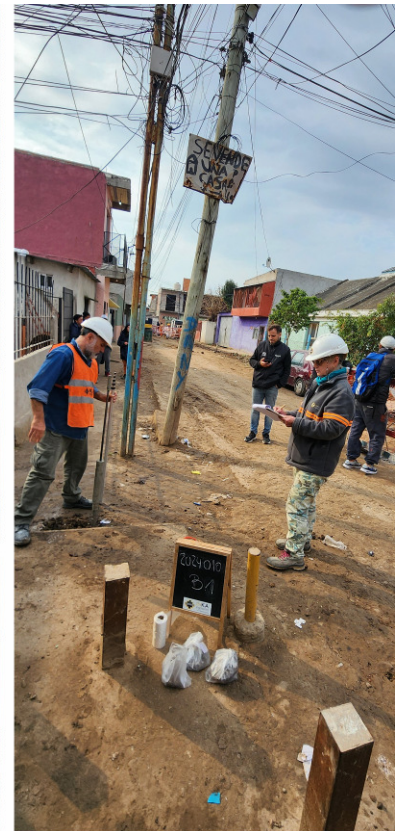
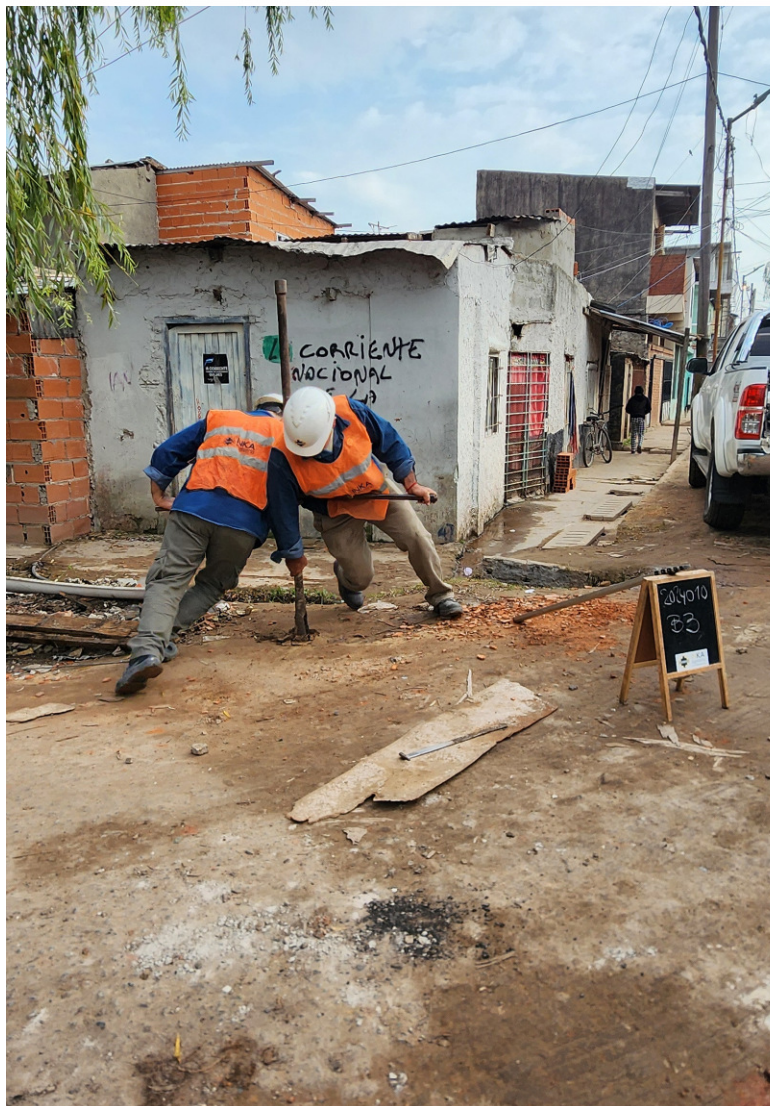
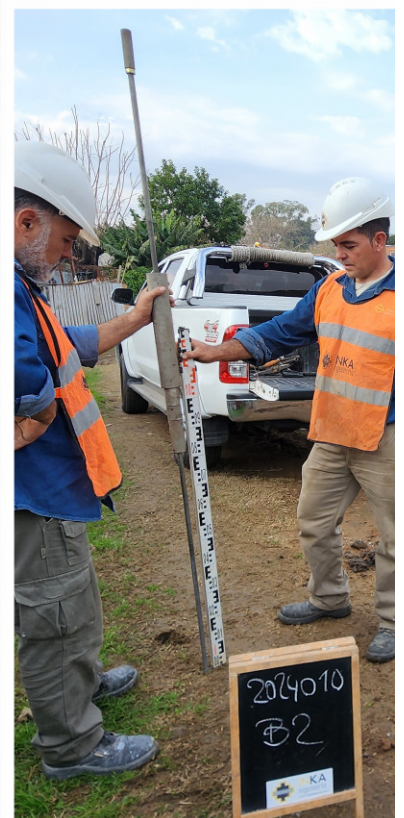
- Mediante barrenos manuales, se recuperaron muestras representativas de suelo, alteradas e inalteradas, hasta un metro y medio (1,50 m) de profundidad máxima, identificándolas y empaquetándolas de manera hermética, para conservar inalterables sus condiciones naturales de humedad (ASTM-D-1587).
- Se delimitó la secuencia y espesor de los diferentes estratos por reconocimiento táctil visual de los suelos extraídos.
- Extracción de muestras tipo en las calicatas a cielo abierto.
- En las calicatas se efectuó determinación de densidad in situ para suelos finos, método de cono de arena (VN-E8).
- Ensayos DCP, penetración dinámica de cono, en todos los puntos investigados. (ASTM D 6951).
- Mediante un geoposicionador de mano (GPS) se relevaron las ubicaciones geográficas (WGS 84) de las bocas de perforación.

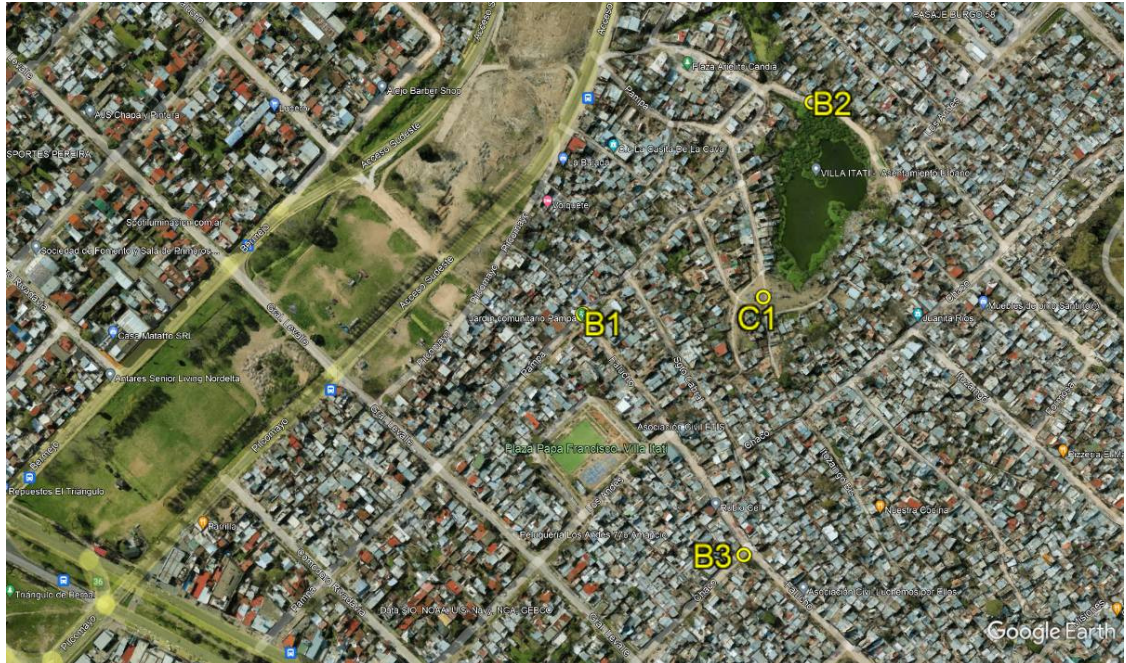
Mediante la imagen satelital siguiente (fuente: Google Earth), se pueden observar las ubicaciones de los cateos ejecutados.

En la siguiente tabla se presentan las posiciones geográficas de los puntos investigados.

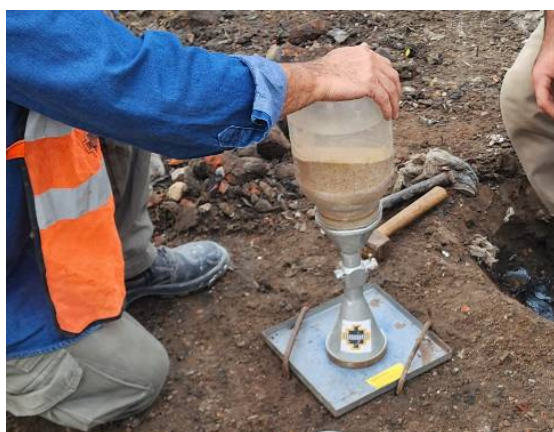
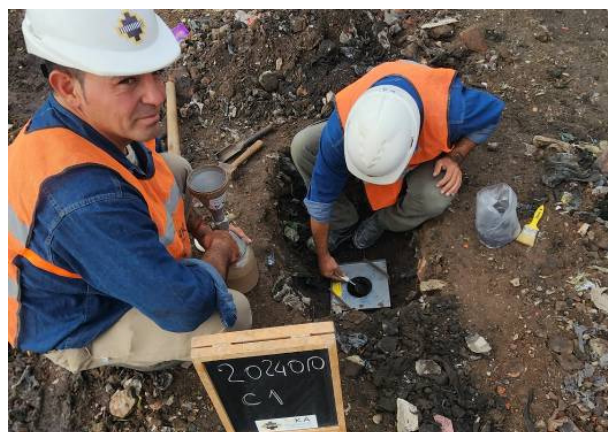
Mediante la técnica del Cono de Arena, se determinan los tenores de densidad seca y humedad de las diferentes capas detectadas tacto-visualmente en los cateos realizados.

La densidad seca obtenida in situ a nivel de subrasante arrojó valores que oscilaron entre los 1,172 y 1,370 g/cm³ hasta los 1,00 m de profundidad; mientras que los tenores de humedad oscilaron entre el 19,2 % y el 37,7 %.

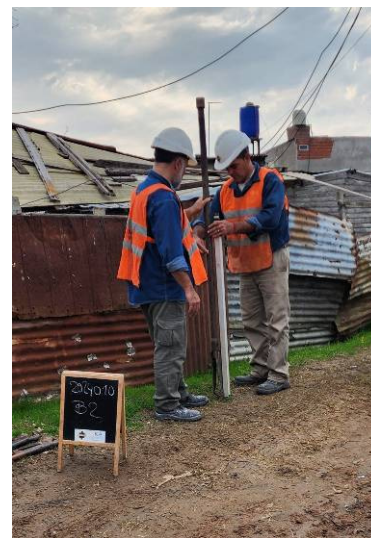
En todas las calicatas y pozos realizados con barreno manual se efectuaron ensayos de penetración dinámica de cono DCP (ASTM D 6951). La evaluación de los estratos se hace mediante las correlaciones dadas por diferentes autores (Van Vuren, Kleyn, Livneh e Ishai, Webster, y Siekmeier, entre otros).

Del análisis de estos ensayos, se puede observar que presentan valores correspondientes a suelos compactos debido al alto estrés hídrico que aún persiste en la región.

Los resultados sobre las capa de suelo limoso o limo arcilloso arrojan valores de CBR en función del DN (Índice de Penetración, mm/golpe, cantidad de milímetros penetrados por el aparato DCP respecto al número de golpes aplicados para una determinada energía entregada) en un rango que va de 5 % al 9 %. En el caso de las capas con escombros, el rango es muy disperso, en promedio en el orden del 2 al 20%.

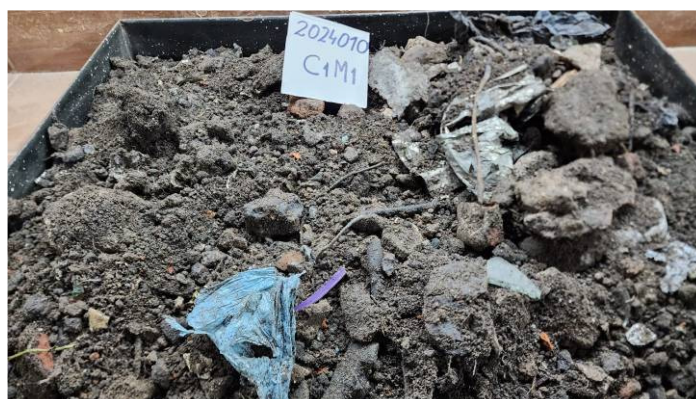
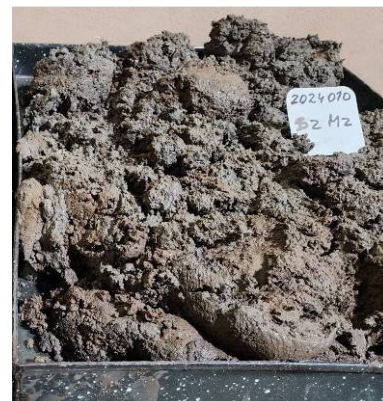
Las *muestras tipo* recuperadas de la Calicata C1 presentaban elevado contenido de escombros y residuos domiciliarios.

Por tal razón, y en virtud que en la zona del cateo B2 habían obras de zanjeo, se recuperó una *muestra tipo* de subrasante en dicho lugar. Sobre esta *muestra tipo* se realiza un ensayo de VSR, sobre probeta moldeada dinámicamente y ensayo de compactación Proctor Standard, obteniéndose los valores que se indican en la planilla resumen (Anexo I).

- Densidad seca máxima, PUVSmáx: 1,745 kg/dm³
- Humedad óptima, Hópt: 18,0 %
- Valor Soporte, CBR 12/25/56 golpes: 1 / 4 / 7 %
- Hinchamiento medio, Hinch.: 2,3 %

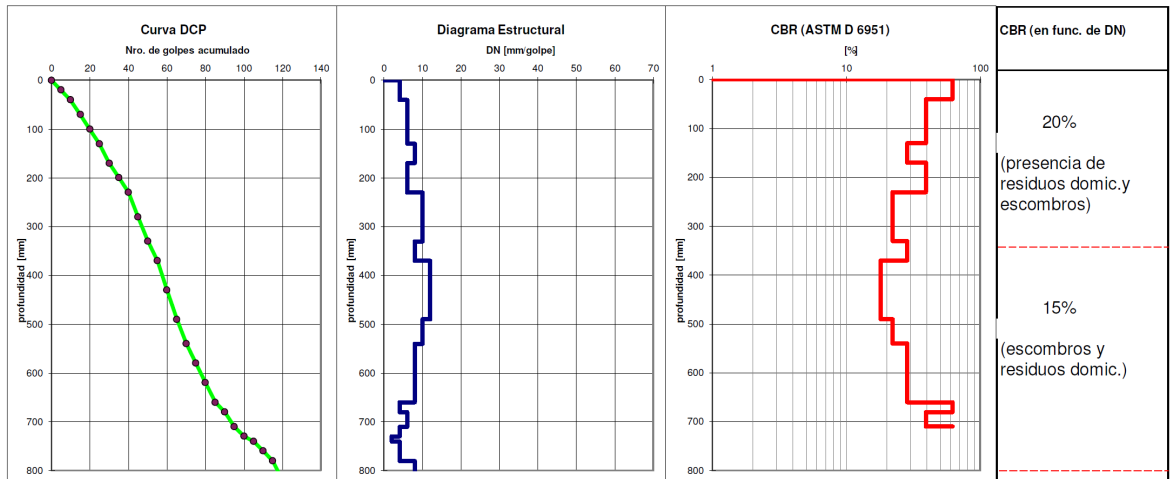
ENSAYO DE PENETRACIÓN DINÁMICO - Método DCP (ASTM D 6951)			
OBRA: Villa Itatí			
Ubicación:	Quilmes		Observac.:
Progresiva/Pozo	C1		
Coordenadas:	34°42'29,1" S 58°18'11,0" W		
			DSN800 = 118
