## **BARRIO 17 DE MARZO, LA MATANZA**

### **“PAVIMENTACIÓN E ILUMINACIÓN BARRIO 17 DE MARZO – LOTE 1”**

#### **ESTUDIO DE SUELOS**

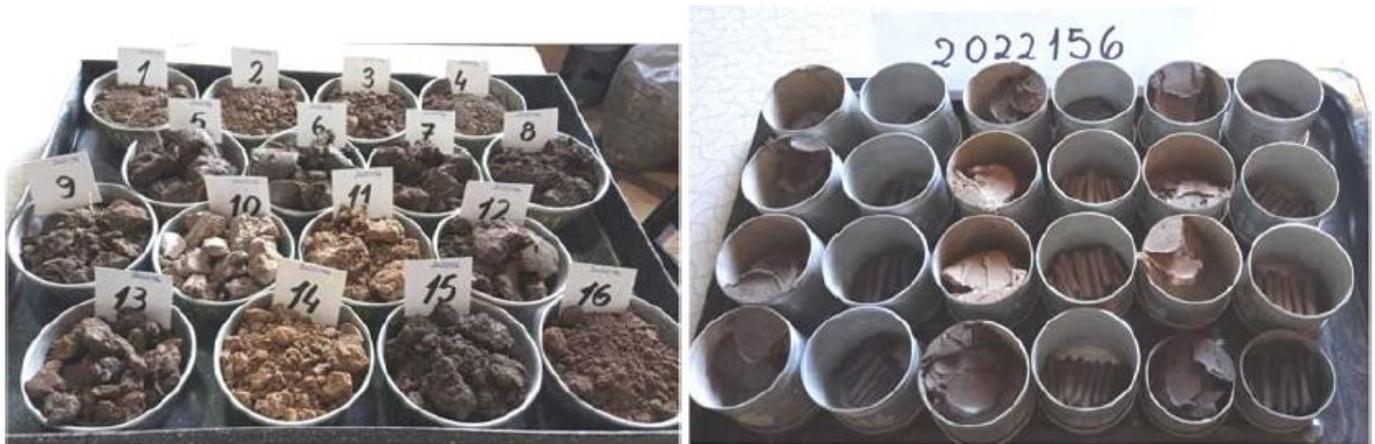
Figura 2 –Muestras tomadas del trabajo de campo

Mediante la prospección in situ, se detectaron mantos altamente antropizados con la inclusión de escombros de cascode, mezclados con los suelos del lugar. La identificación de los suelos encontrados entre estos escombros (en los casos que la muestra pudo ser acondicionada para los ensayos) arroja los siguientes resultados en la clasificación HRB, usual en la técnica vial.
