BARRIO 17 DE MARZO, LA MATANZA

“PAVIMENTACIÓN E ILUMINACIÓN BARRIO 17 DE MARZO – LOTE 2”

ESTUDIO DE SUELOS

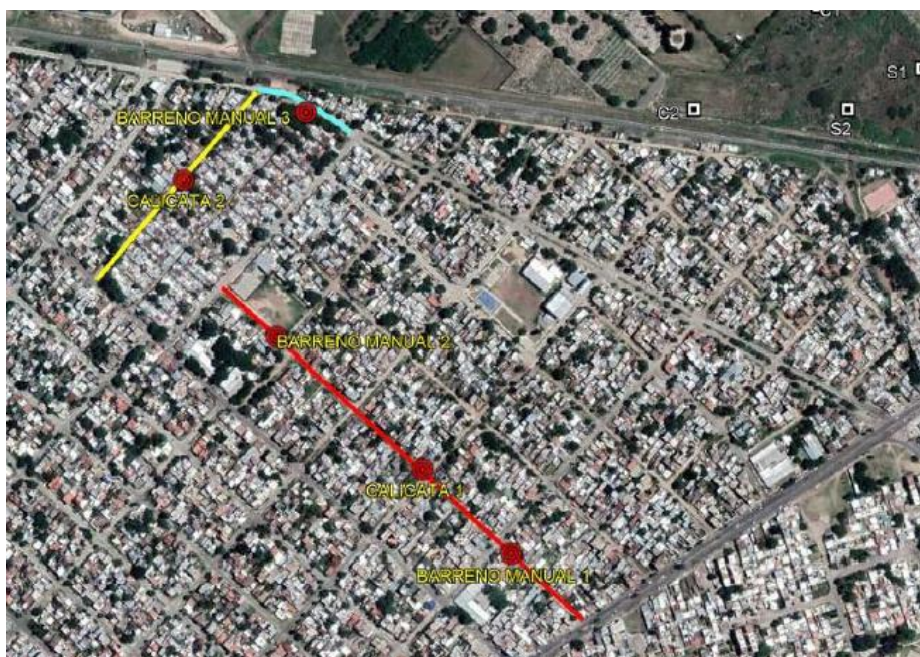
Figura 1 – Ubicación cateos estudio de suelos

Mediante la imagen satelital siguiente (fuente: Google Earth), se pueden observar las ubicaciones de los cateos ejecutados.

Calicata / Pozo a barreno	Ubicación geográfica
C01	S34° 42' 42,6" - W58° 33' 50,5"
C02	S34° 42' 30,6" - W58° 34' 02,6"
B01	S34° 42' 46,1" - W58° 33' 46,0"
B02	S34° 42' 37,1" - W58° 33' 57,9"
B03	S34° 42' 27,8" - W58° 33' 56,4"

Tabla 1 Listado de puntos de Auscultamiento Geotécnico

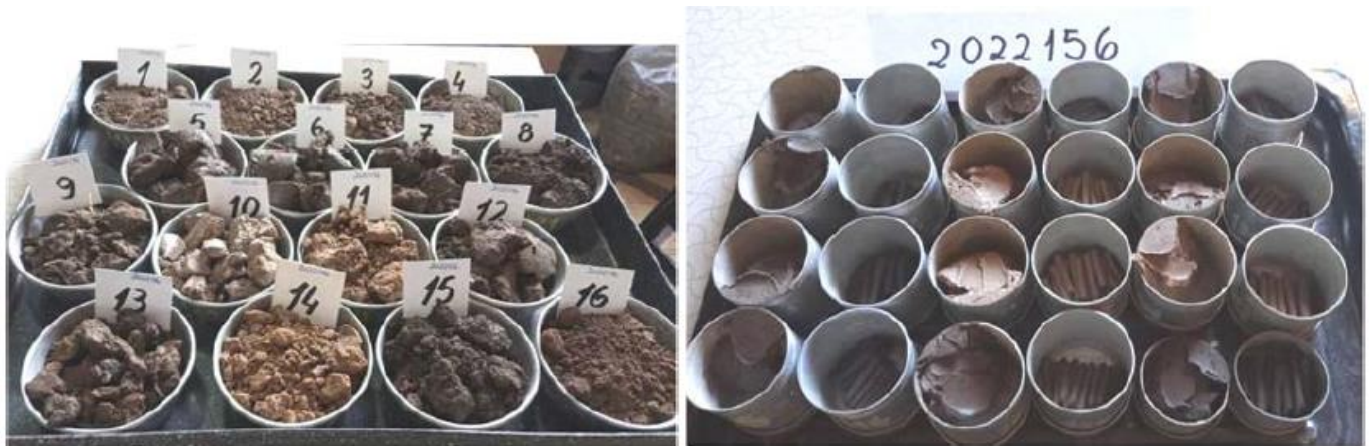
Figura 2 –Muestras tomadas del trabajo de campo

Mediante la prospección in situ, se detectaron mantos altamente antropizados con la inclusión de escombros de cascode, mezclados con los suelos del lugar. La identificación de los suelos encontrados entre estos escombros (en los casos que la muestra pudo ser acondicionada para los ensayos) arroja los siguientes resultados en la clasificación HRB, usual en la técnica vial.

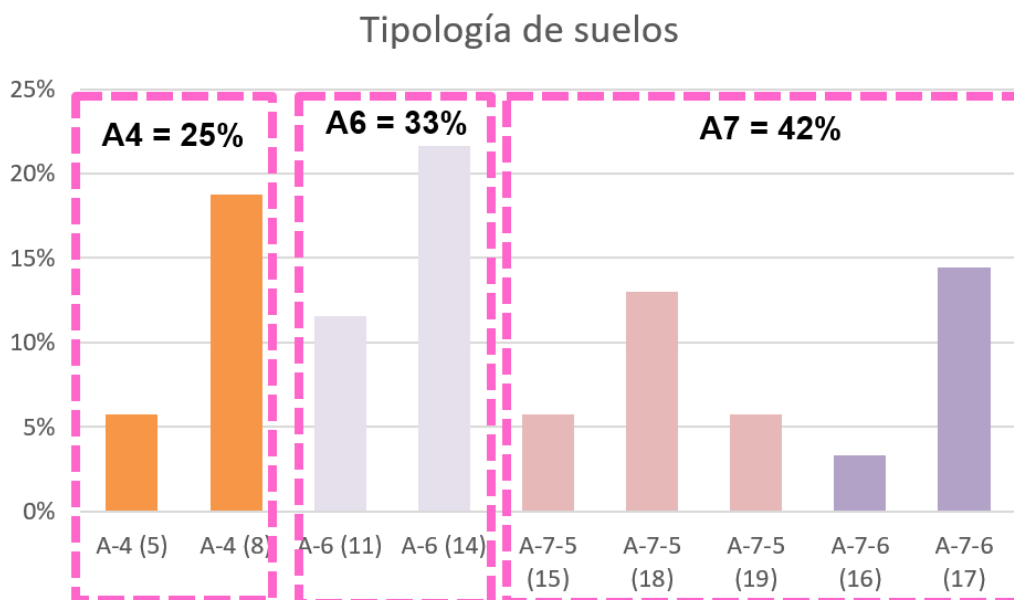
Figura 3 – Distribución por tipo de suelos

- Suelos tipo A7 (arcillo - limosos) son los netamente predominantes (42 %)
- Suelos tipo A6 y A4 (limo-arcillosos) se detectaron en un 33 y 25 %, respectivamente

En el gráfico siguiente, se puede observar la distribución de los tipos de suelos en las trazas analizadas

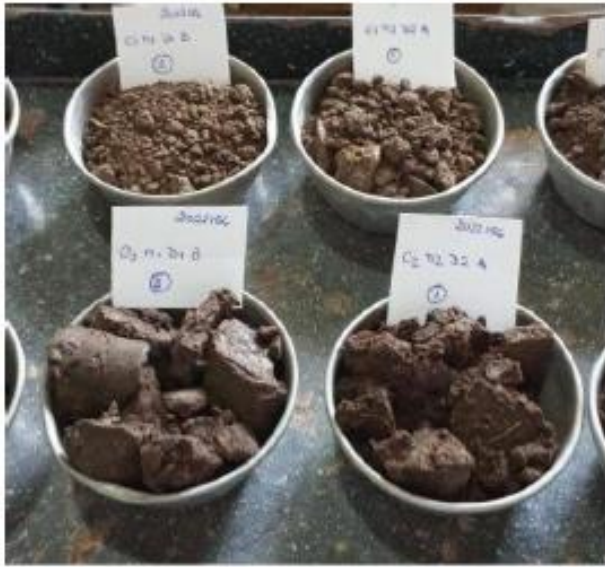
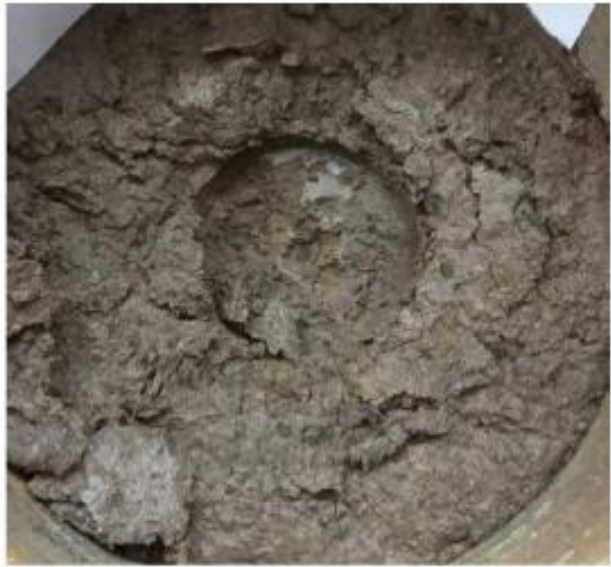
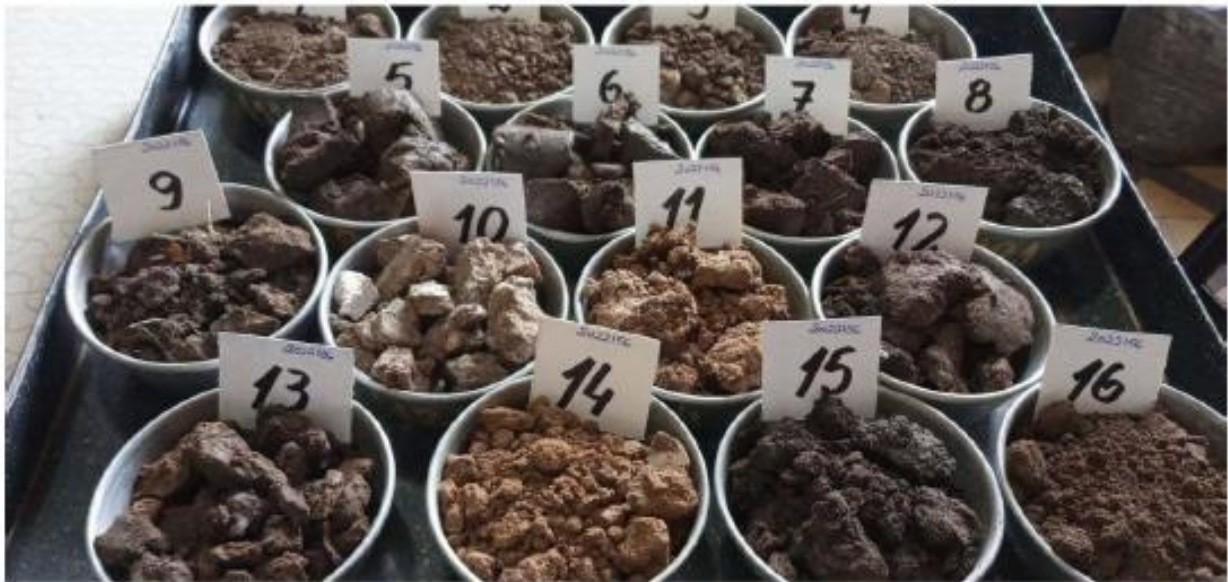
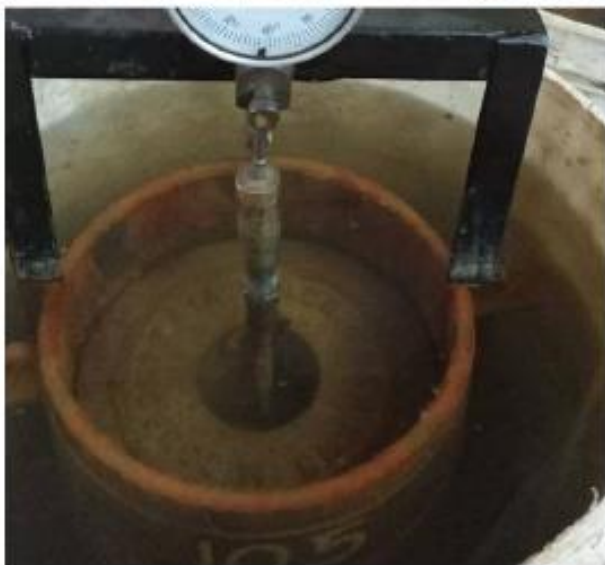
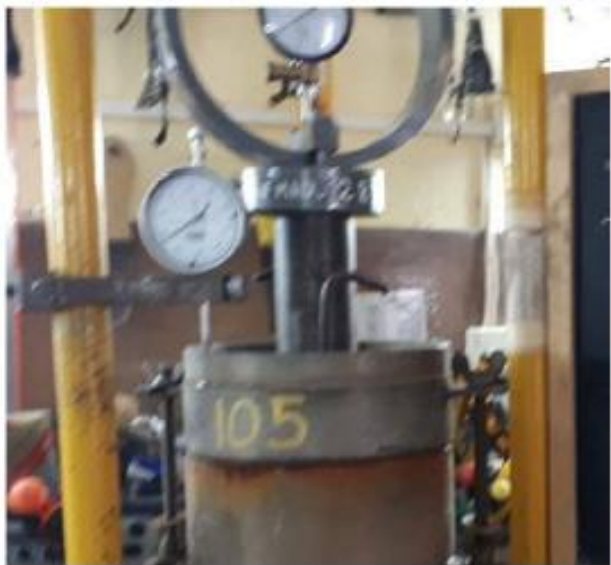
Barreno 03

5. REGISTRO FOTOGRÁFICO DE ESTUDIOS GEOTÉCNICOS

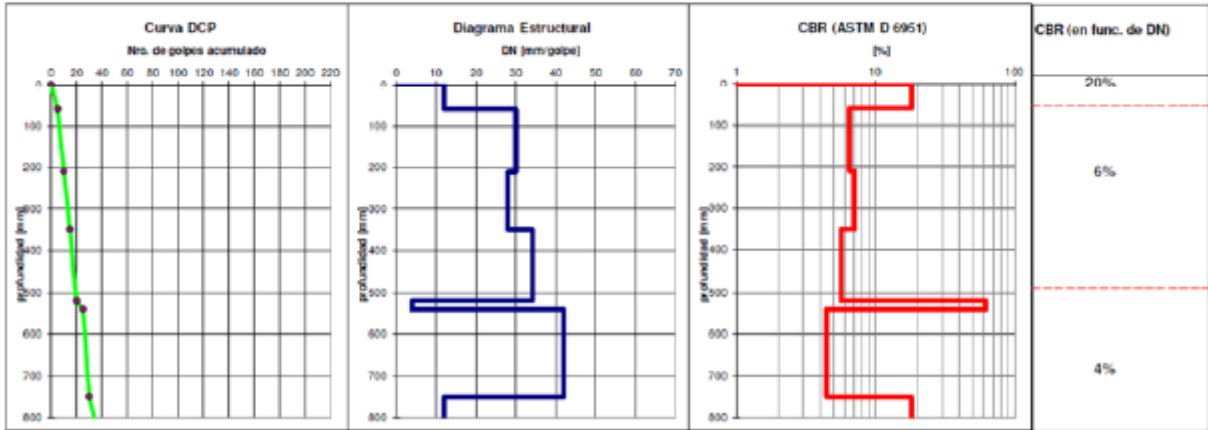
ENSAYO DE PENETRACIÓN DINÁMICO - Método DCP			
OBRA: Pavimentos			
Ubicación: Calles Puyol, Gaboto y Colonia, La Matanza		Observac.:	
Progresiva/Pozo	C02		
Coordenadas:	34° 42' 30,6" 58° 34' 02,6"	S W	
			DSN800 = 172

CALICATA	UBICACIÓN WGS84	CBR REDEFINIDO EN FUNCIÓN DEL DCP
Calicata C1	S34°42'42,6" - W58°33'50,5"	de 0,00 a 0,30 m: CBR = 40% de 0,30 a 1,00 m: CBR = 20%
Calicata C2	S34°42'42,6" - W58°33'50,5"	de 0,00 a 0,05 m: CBR = 20% de 0,05 a 0,50 m: CBR = 6% de 0,50 a 1,00 m: CBR = 4%
Barreno 01	S34°42'46,1" - W58°33'46,0"	de 0,00 a 0,40 m: CBR = 10% de 0,40 a 1,00 m: CBR = 20%
Barreno 02	S34°42'37,1" - W58°33'57,9"	de 0,00 a 0,15 m: CBR = 30% de 0,15 a 1,00 m: CBR = 12%
Barreno 03	S34°42'27,8" - W58°33'56,4"	de 0,00 a 0,20 m: CBR = 30% de 0,20 a 0,60 m: CBR = 20% de 0,60 a 1,00 m: CBR = 6%

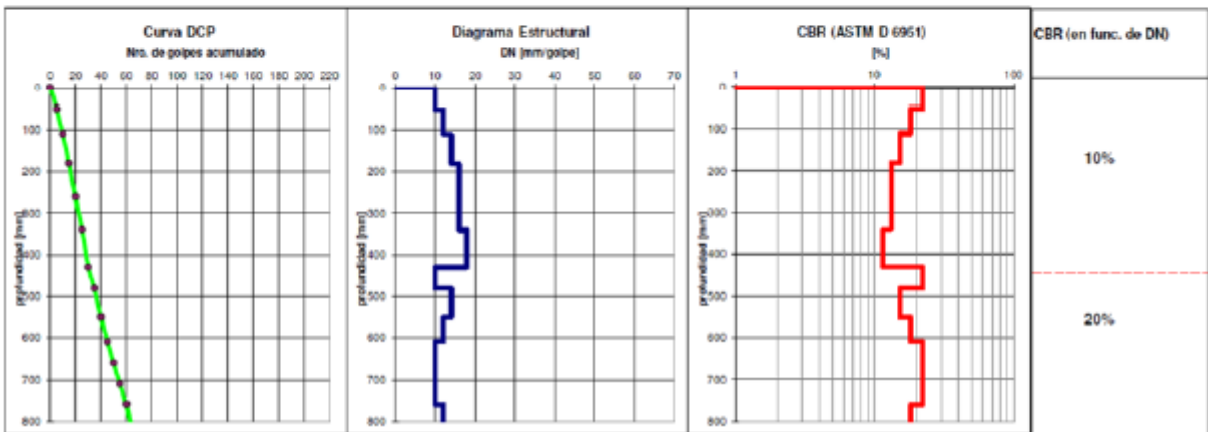
Ensayos DCP (II)

ENSAYO DE PENETRACIÓN DINÁMICO - Método DCP			
OBRA: Pavimentos			
Ubicación: Calles Puyol, Gaboto y Colonia, La Matanza		Observac.:	
Progresiva/Pozo	B01		
Coordenadas:	34° 42' 46,1" 58° 33' 46,0"	S W	
			DSN800 = 140
